損保ジャパン日本興亜RMレポート 184

台風 15 号と大規模停電

台風の概要および社会・産業への影響

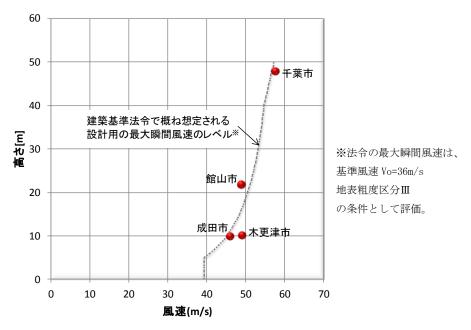
建築基準法では、風速は高い位置となるほど大きくなると想定され、図中では破線が基準法レベルを表し、 千葉市、館山市、成田市、木更津の各観測点の最大瞬間風速と観測点高さをもとに、観測値をプロットして いる。観測値は、概ね基準法レベルに近い。設計上は一定の安全を見込むため、風速が基準法レベルを超え ることで直ちに建物の倒壊を招くわけではないが、構造的な余裕度が低い、または何らかの不備のある建物 では倒壊等の被害が生じうるレベルの風であったことがわかる。

図3 台風15号から観測された最大瞬間風速と建築基準法想定レベルの比較6

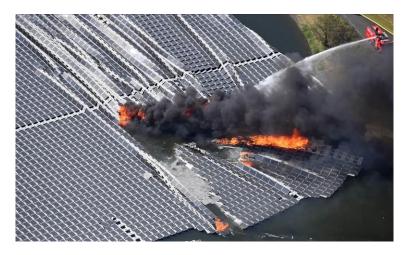
暴風は大規模な太陽光発電設備に深刻な被害をもたらした。台風通過直後の9月9日午後、千葉県市原市 の山倉ダム湖に浮かべられた水上メガソーラーのソーラーパネル(総数約5万枚)が台風により吹き流され、 さらに何らかの要因によってパネルに火災が発生した。火災が水上であること、通電性の設備であることな どから、消火活動は難航した。

報道写真によれば、火災箇所では多数のパネルが折り重なるように吹き寄せられている。別の視角では、 パネル全体配置には亀裂が生じるような移動が生じ、パネルがめくれ上がるような状況も一部で見受けられ た。これらより、パネルを留め置くための係留アンカーが破断したことなどが要因として推測される。構造 的な要因および火災への因果関係の検討を行うことが重要である。

写真 1 暴風により吹き流された水上メガソーラーの火災7

メガソーラーは、近年の自然エネルギーの需要により急速に広がっている。設置場所は、市原市事例のよ うな水上のほか、地上設置、建築物の屋根上など様々であるが、いずれの場合にも地域および設置場所の災 害リスクや耐久性を丁寧に検討することが必要である。

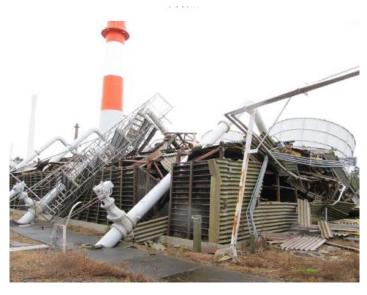
暴風は、構造的に十分な検討がなされ、設計された建築物(研究炉)にも深刻な倒壊被害を生じさせた。 茨城県大洗町では、日本原子力研究開発機構の大洗研究所における材料試験炉の冷却塔の建物が倒壊した。 報道によれば、主要な構造部が完全に変形、損壊し、屋上部が地上へ落ち込むような崩壊状態となっている。 試験炉は、平常時から既に停止されていたもので、今回の被害による放射性物質の外部への漏洩はなかっ た。

写真2 暴風により倒壊した研究炉の建物8

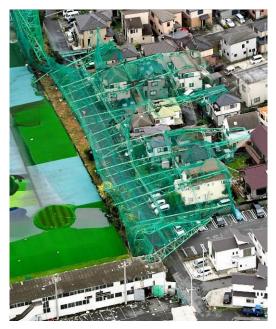
工作物の倒壊が近隣への二次被害を生じた事例もある。千葉県市原市では、ゴルフ練習場の防球ネットお よび鉄骨の支柱が強風により 140m にわたり倒壊し、隣接する民家の屋根を直撃した。支柱の衝撃により家屋 の屋根等が損壊するとともに、下敷きになった女性が重傷を負った。報道写真では、鉄骨の支柱部は概ね形

状を保ちながら基礎部から転倒するような被害性状が認められる。同様の工作物は社会的に多数存在するこ とからも、風力および構造的観点から、検討を行っていく必要がある。

写真3 暴風で倒壊したゴルフ練習場支柱と家屋の被害9
