倉庫火災とリスクマネジメント

鈴木 拓人 Takuto Suzuki
リスクマネジメント事業本部
リスクエンジニアリング事業部
グループリーダー

1. 今回の倉庫火災の概要

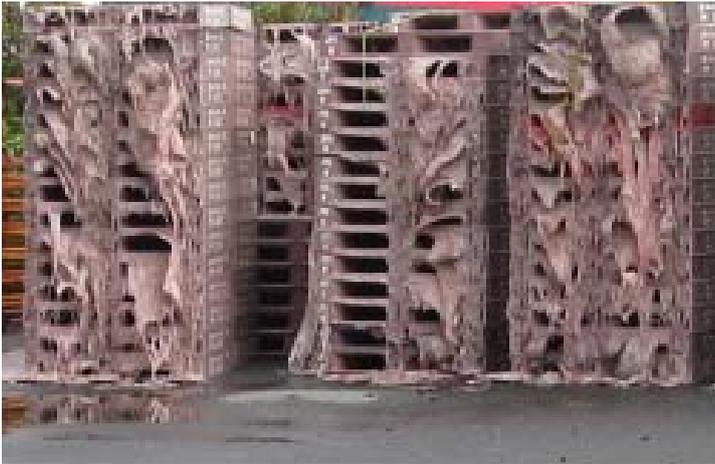
火災は建物の倉庫部分である3階で発生したが、3階への入口は長手方向112mもある建物の両側にある屋外階段経由の2箇所のみであった。また、入口には天井まで積まれたダンボールが通路を塞ぎ、取り除かなければ中には入れず、さらには合成樹脂製のパレットが熔融して溶融物が床面に滞留するなど、消火活動は困難を極めたという。建物への入口の少なさや、消火の難しさという意味で今回発生した倉庫火災とも共通点のある事例と言えよう。なお、合成樹脂製のパレットは熱を受けると写真1のように熔融し、さらに過熱すると燃焼する。この問題点については過去から指摘されているが、パレットの難燃化は現在でもそれほど進んでいないという印象である。

写真1 火災の熱の影響を受けて熔融した合成樹脂製パレット⁴
