損保ジャパン日本興亜RMレポート 184

台風 15 号と大規模停電

台風の概要および社会・産業への影響

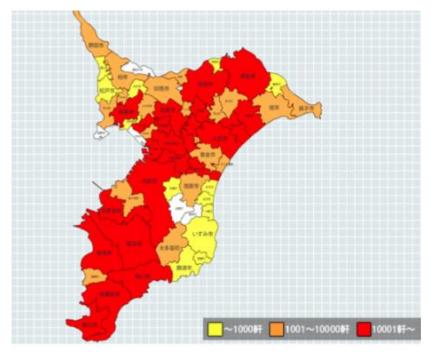
図4 千葉県の停電の状況(9月9日午前5時)11

台風の暴風により千葉県君津市では、2 本の高圧送電鉄塔が倒壊した。鉄塔の鉄骨が脚部付近から大きく 変形しており、暴風の荷重により大きく曲げ、圧縮されたためと推察される。市中の多数の電柱にも甚大な 被害をもたらし、千葉県の約60万戸をはじめ全都県合計で最大90万戸が停電した。その後、東京電力が約 1万6千人を動員し懸命な復旧作業が進められたが、台風通過2日後の9月11日午前時点においても千葉県 での停電は44万戸に上った。経済産業省は千葉県を中心に被害を受けた電柱の数はおよそ2000本にのぼる と推計しているが、実際の被害件数の把握は復旧作業と並行し、不明である。

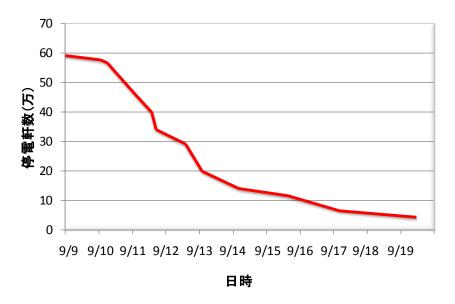
図 5 千葉県の停電軒数の推移12

東京電力の停電情報(千葉県における停電軒数)の推移を時系列にまとめて図に示す。9月10日~9月14 日頃までに停電軒数は 60 万軒から 10 万軒程度まで減少してきたものの、それ以降の減少の進捗は緩やかに なっている。復旧が比較的容易な地域が復旧を終え、復旧が困難な地域が残存されていると考えられる。本 稿執筆の9月18日18時においても、停電は4万軒程度続いており、完全には解消されていない。

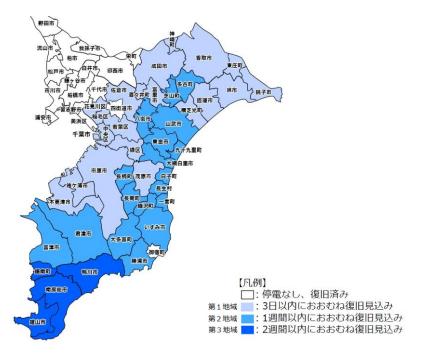
図 6 千葉県の停電復旧見込み (9/13 時点) 13

東京電力は、復旧の遅れの要因の一つとして、電力設備被害の大きさとともに、山間地域の「倒木などに よる道路閉塞」を挙げた。東京電力が示した地域別の復旧見込みの分布)では、房総半島南端を中心に復旧見 込みに遅れが目立っている。

電力ネットワークの被害に道路ネットワークの被害がからみ合うことで復旧が困難となる。そのようなリ スクの波及性については、台風のみならずあらゆる災害の対策上重要な課題となる。
